Corso di Restauro Post-Diploma - Tecnico del Restauro di Beni Culturali  
Codice Progetto 325-0003-293-2020

# ***DIAGNOSTICA E RESTAURO OLIO SU TELA***

## **Relazione tecnica**

# Relazione tecnica

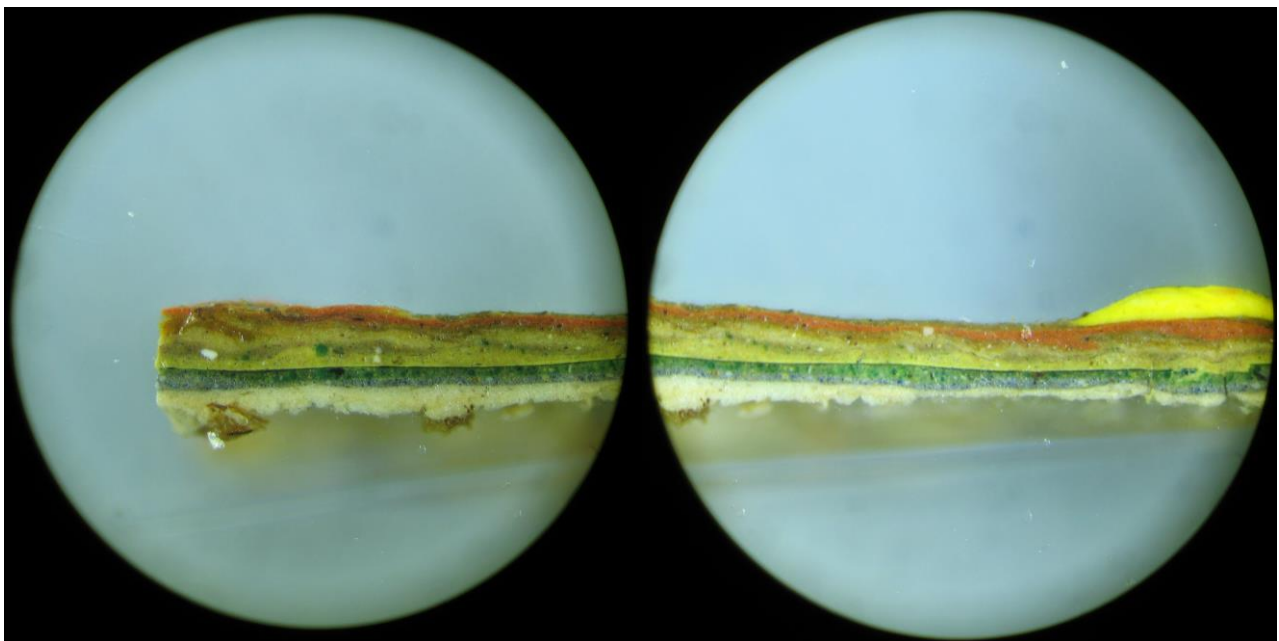
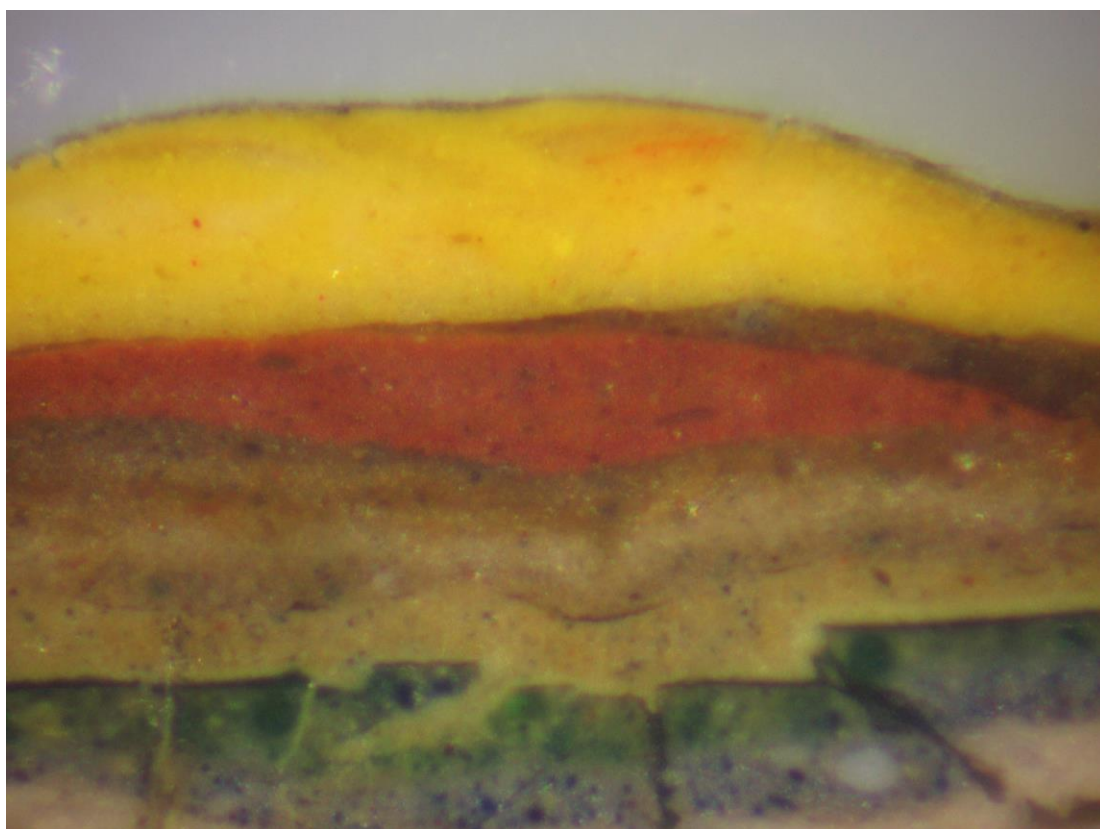
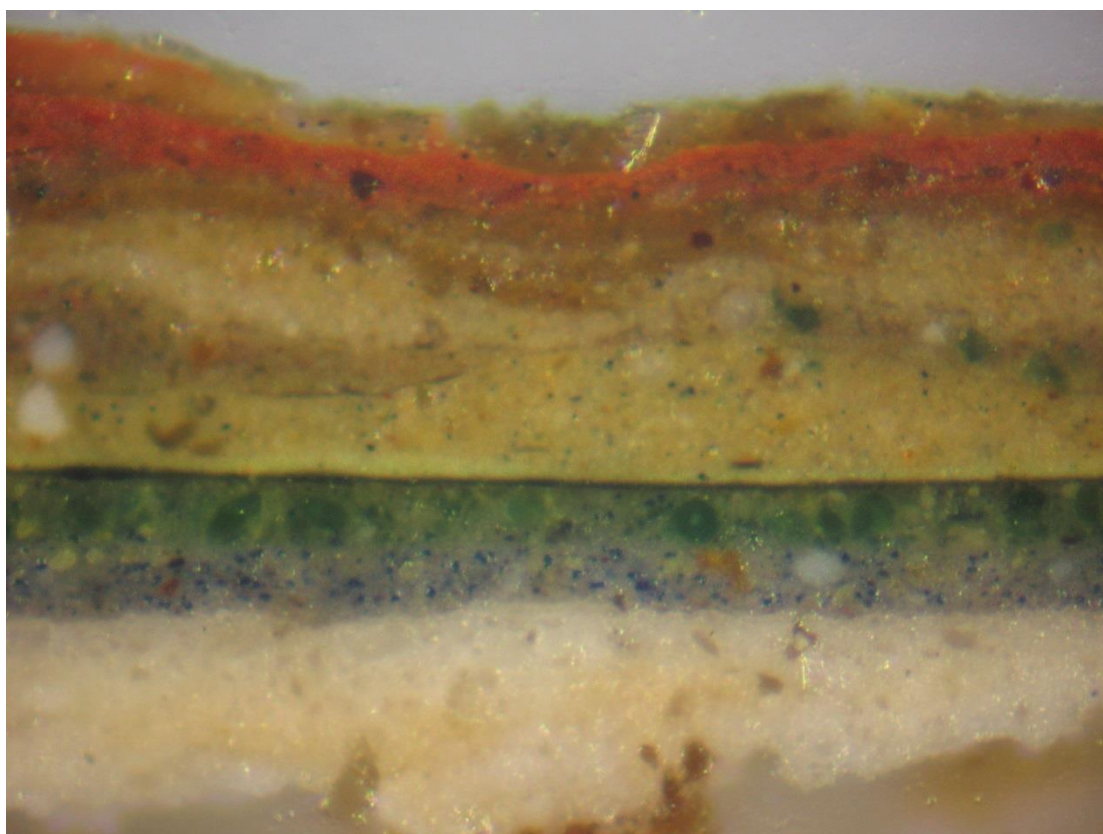
| Strati (inferiore a superiore) | Cromia | Spessore | Fase (inferiore a superiore) | Osservazioni |
| A | Bianca | 30/40 µm | 1 | Preparazione gessosa senza granuli visibili |
| B | Blu/verde scuro | 30 µm | 1 | Visibili grani blu scuro regolari e granuli maggiori biancastri di biacca o titanio. |
| B.1 | Verde scuro | 50/60 µm | 1 | Granuli di diverse cromie di verde scuro (probabile seconda stesura di B) |
| C | Nera | 5 µm | 1 | Sottile strato netto probabile |

| D | Giallo ocra | 40 $\mu\text{m}$ | 2 | Stesura ondulata con pochi granuli color terra e più piccoli granuli scuri di 2,5 $\mu\text{m}$ |
| E | Terra chiara | Variabile, 60 $\mu\text{m}$ al picco | 2 | Stesura ondulata |
| F | Rosso | Variabile, 60 $\mu\text{m}$ al picco | 2 | Presenza di granuli scuri che raggiungono la grandezza di 10 $\mu\text{m}$ |
| G | Ocra scuro/bruno | Da 5 $\mu\text{m}$ a 30 $\mu\text{m}$ | 2 | Probabile strato di deposito più vernice ossidata |
| H | Giallo | Variabile, 100 $\mu\text{m}$ al picco. | 3 | Presunta ridipintura e pigmentazione impalpabile recente. |
| I | Bruno | 5 $\mu\text{m}$ | 3 | Presunta verniciatura finale |

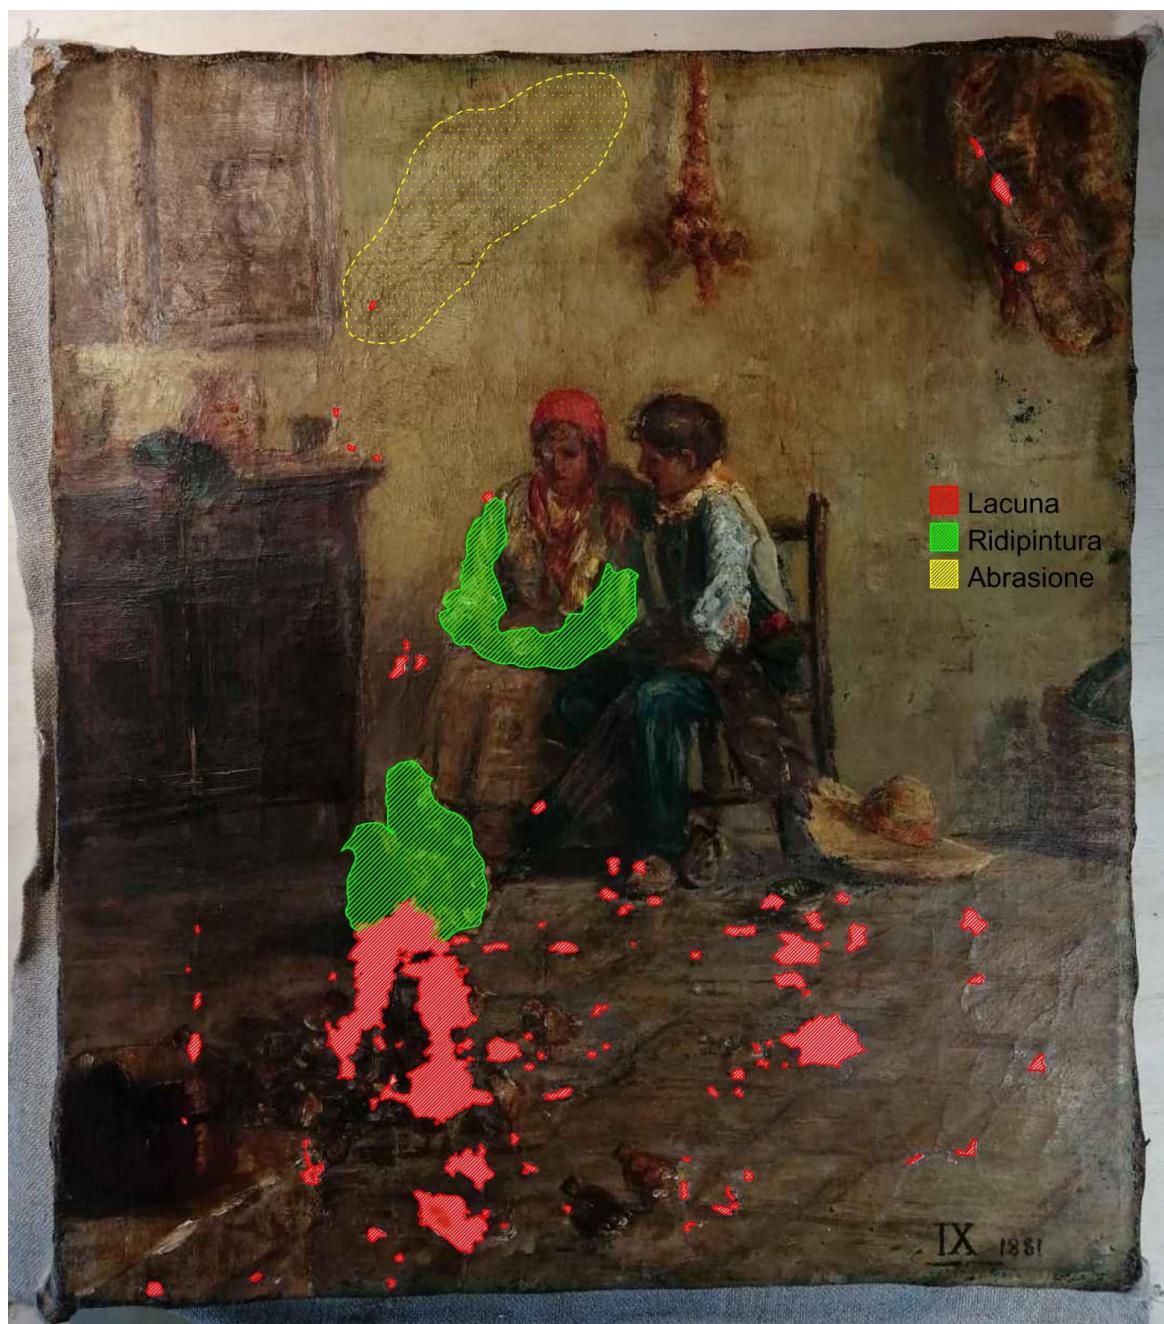
### Recto

Nella presente foto sono state mappate le varie tipologie di degrado e le varie zone dove principalmente esse si presentano, in modo da avere una visione d'insieme più chiara sull'origine e l'evoluzione delle stesse, oltre a facilitare la comprensione di possibili nessi e concause nella loro coesistenza e dei rapporti tra essi esistenti.

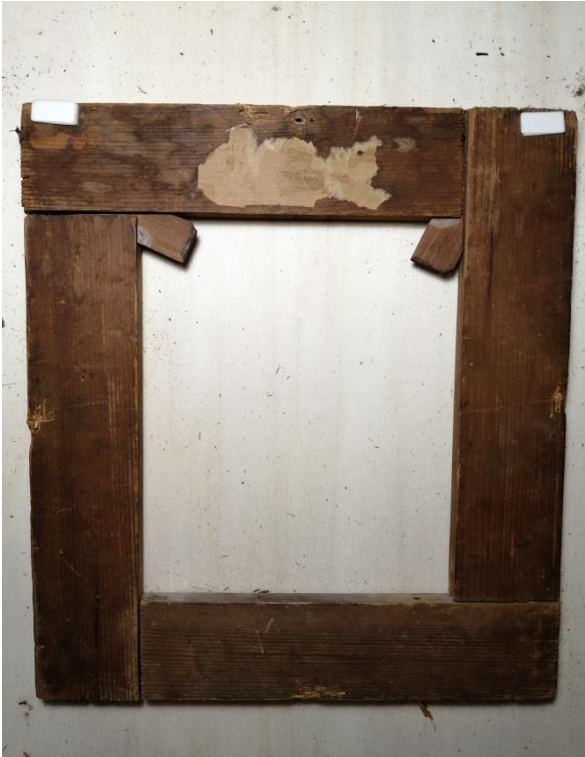
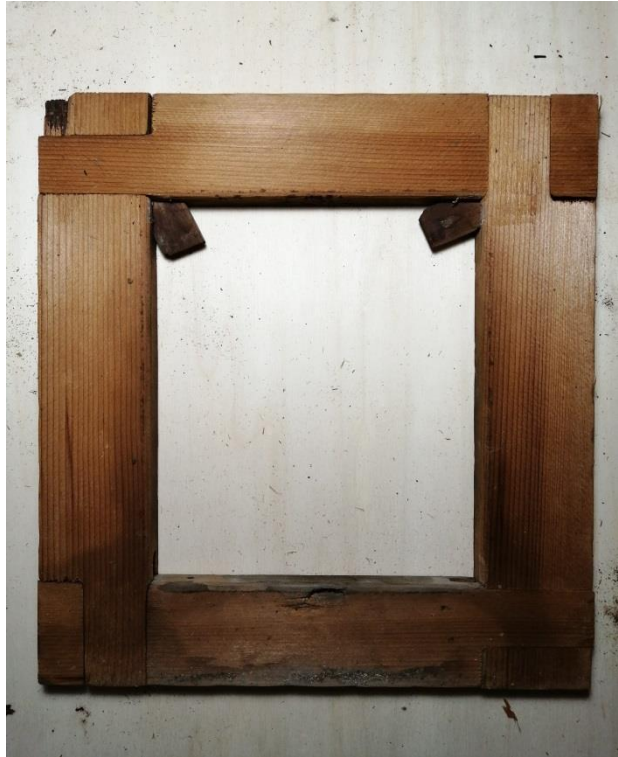
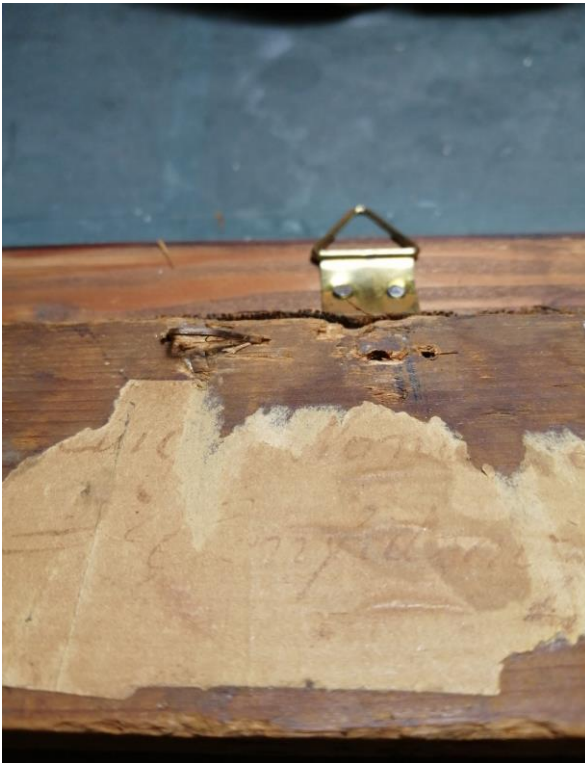
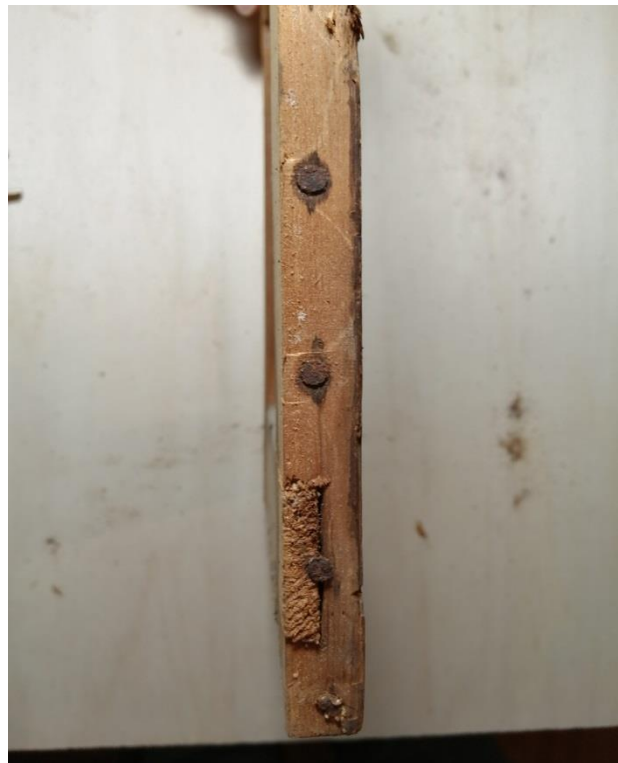
### Telaio

Il telaio ligneo si presenta complessivamente in buono stato di conservazione; strutturalmente adempie alla sua funzione e, seppur mancante di due biette, mantiene una buona capacità di tensione e di supporto. Non presenta deformazioni, né sconnessioni, tuttavia è caratterizzato da piccole fessurazioni e da alcune abrasioni. Non è soggetto ad attacchi biologici, ma è interessato dalla presenza di numerose gore di umidità

(in analogia al verso del dipinto). La zona inferiore del telaio presenta abbondanti tracce di residui di combustione (cenere), polvere e deposito superficiale. I chiodi utilizzati per il fissaggio della tela sono fortemente compromessi dalla ruggine, tanto che alcuni si sono sgretolati nel distacco delle tela dal telaio stesso; l'ossidazione si è inoltre diffusa sul legno nei pressi delle chiodature alterando localmente la cromia del legno e sulla tela corrodendola.

Il telaio nonostante lo sporco si presenta in buone condizioni, motivo per cui una pulizia meccanica prima, con cotone bagnato di acqua poi e la rimozione delle graffette che lo bloccavano alla cornice, è stata sufficiente a riportare il telaio in buone condizioni. È stata comunque necessaria la produzione di tre nuove biette che erano andate perse.

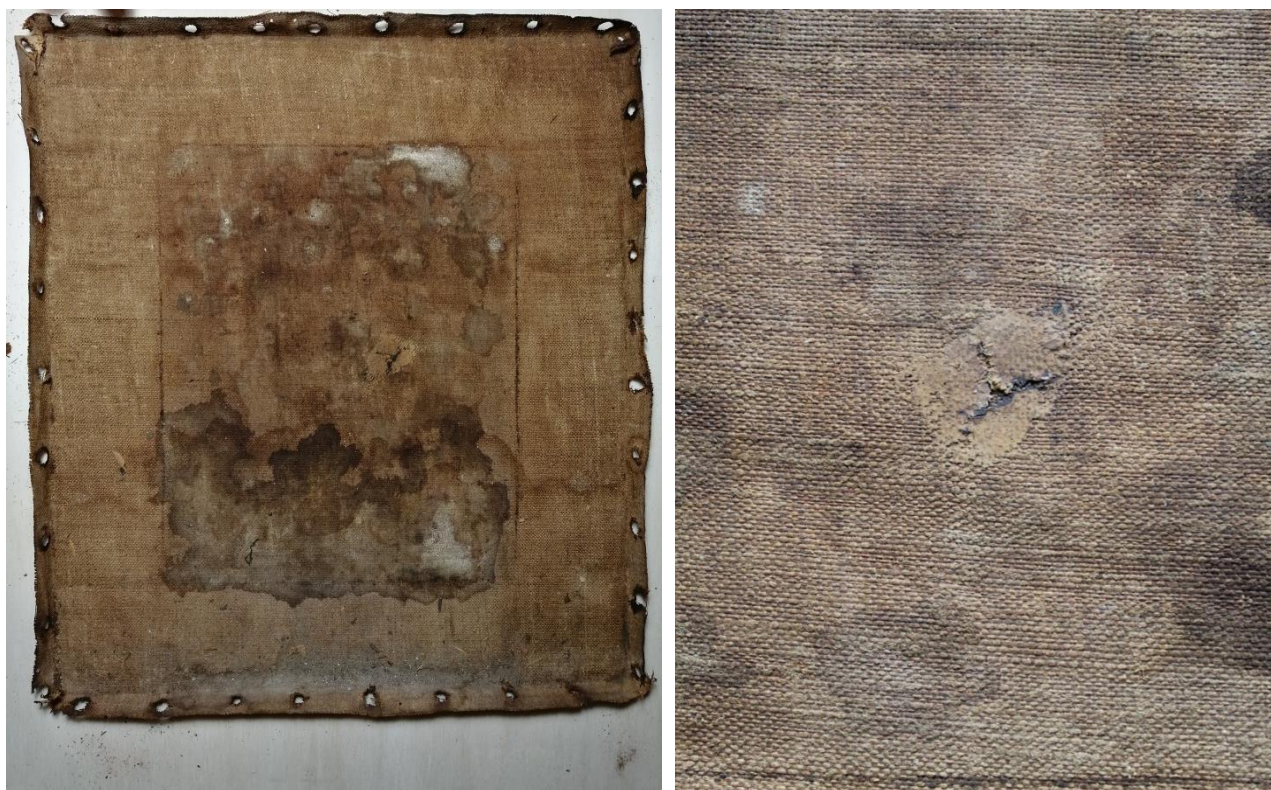
### Supporto

Il supporto adempie alla sua funzionalità e la tela si presenta coesa e compatta. L'unico intervento riscontrabile è una stuccatura approssimativa posta sopra ad uno strappo ad Y nella parte destra centrale, che non è stata tuttavia risolutiva poiché lo strappo si è riaperto. La tela è stata fissata al supporto con chiodi metallici. Non sono presenti ondulazioni e deformazioni della tela, ma vi è la presenza di altri degradi come muffe rilevabili dalle macchie biancastre localizzate principalmente nella zona inferiore e superiore; chiaramente visibile l'impronta del telaio e molto abbondanti anche le gore di umidità, presenti principalmente nella parte inferiore.

Significativo poi, il fatto che tutti i degradi più rilevanti della tela siano concentrati nella zona non protetta dal telaio e che quindi era in diretto contatto con la parete sottostante che, da quanto appreso, era soggetta a forti sbalzi termici, essendo il quadro posto al di sopra di una stufa a legna di una cucina. Prova di ciò sono le tracce di combustione (analogamente al supporto) che contengono ceneri, piccole tracce di carbone e polvere.

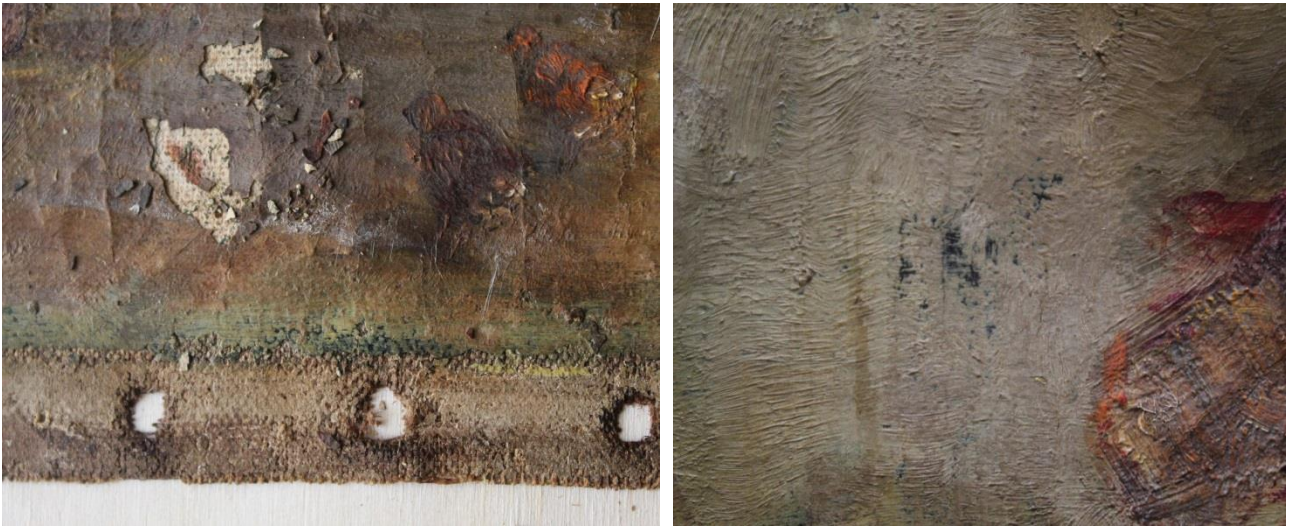
### **Strati preparatori**

Si possono individuare due strati preparatori stesi, uno sopra l'altro, sulla tela: il primo strato preparatorio è una preparazione gessosa bianca visibile dalle lacune e dai sollevamenti della pellicola pittorica; sopra a questa è stata stesa una base verde scuro che affiora in molti punti del dipinto e lungo i margini e che costituisce il colore di base per tutti gli elementi della medesima cromia (giacca e pantaloni dell'uomo, vetro della damigiana e drappo posto sopra la dispensa).

La preparazione gessosa si presenta ben adesa al supporto in tutto il dipinto mentre, nelle zone in cui vi sono stati distacchi della pellicola pittorica, la preparazione è rimasta in parte adesa alla tela e in parte adesa alla pittura (cfr foto microscopio).

Lo spessore del film pittorico non permette di constatare l'impronta della tela o eventuali imperfezioni della preparazione, tuttavia sul retro si può notare che, complice la fitta trama del supporto, non si è verificata infiltrazione dello strato preparatorio oltre il recto.

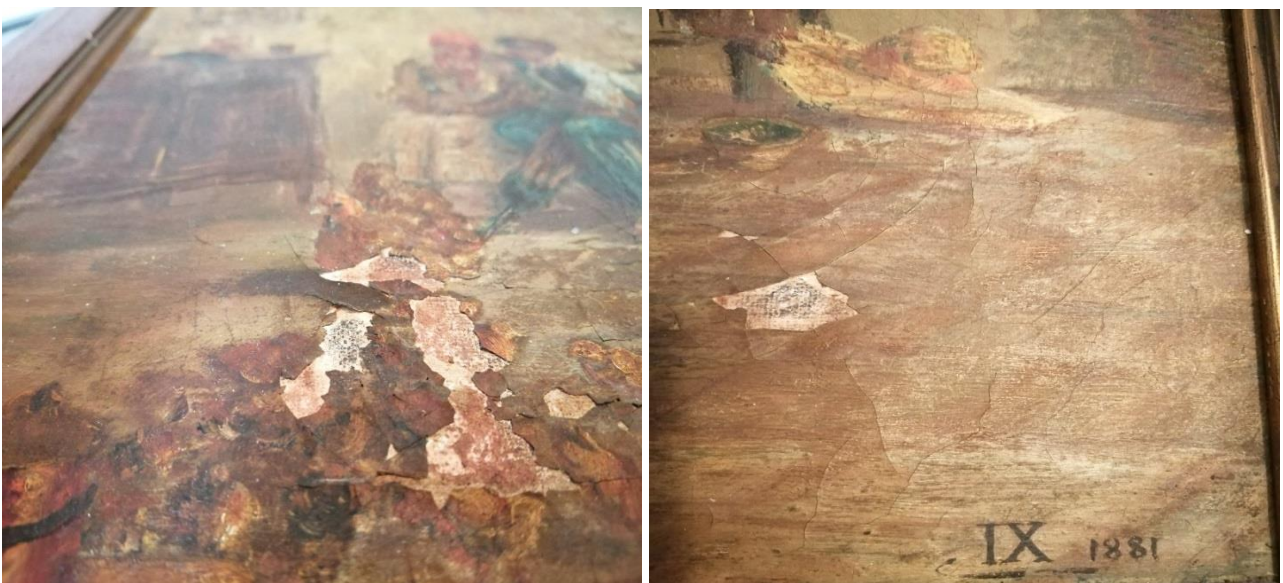
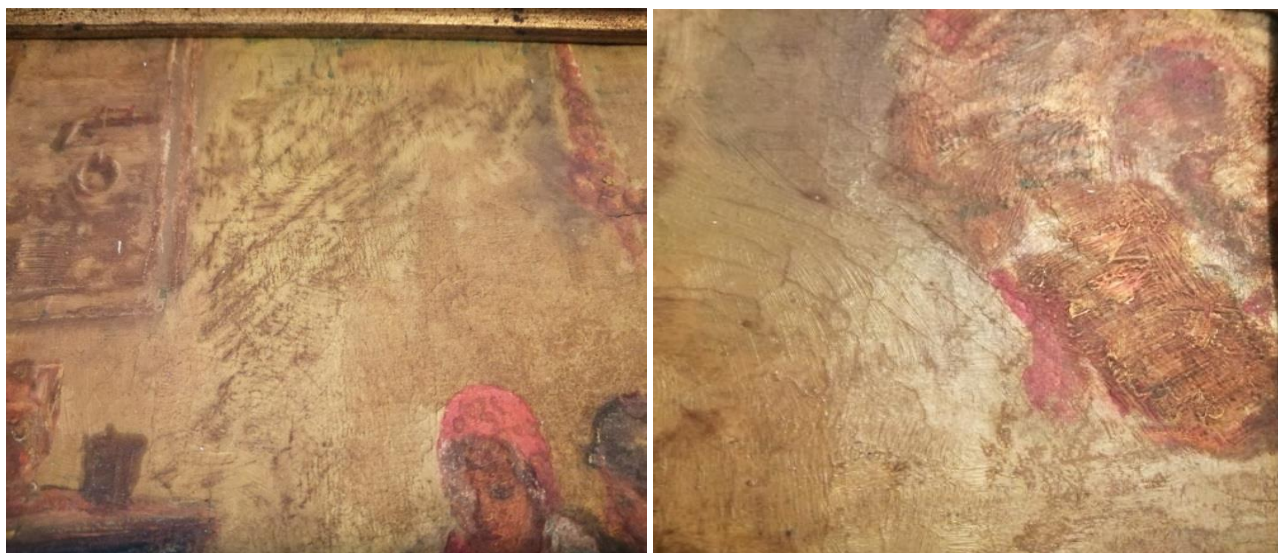
### **Strati pittorici**

La pellicola pittorica si presenta ben adesa alla preparazione, ma al tempo stesso presenta diverse tipologie di crettature che, nelle zone più critiche, si sono aggravate in distacchi e sollevamenti. La crettatura è molto accentuata e diversificata nelle varie zone:

1. nella prima immagine sono evidenziati in primo piano i distacchi dovuti all'invecchiamento dei colori ad olio (stesi con pennellate spesse e corpose) che, con il tempo, hanno la tendenza a far sollevare i bordi delle "isole", facilitando così la de-coesione dal supporto. Un'altra ipotesi legata a questo degrado è riconducibile alla locazione dell'opera stessa che, da quanto riferito, era posta sopra ad una stufa di una cucina. I continui sbalzi termoigrometrici hanno, con buona probabilità, contribuito ad un precoce invecchiamento della pellicola pittorica con conseguenti crettature da ritiro/invecchiamento. Un altro aspetto da considerare dei cambiamenti di temperatura e umidità sono le ripercussioni sul telaio ligneo che potrebbe aver portato dello stress meccanico sulla tela, accelerandone il degrado.

2. nella seconda immagine (zona basso dx) sono visibili delle crettature a raggiera e da invecchiamento con una lacuna isolata. Molto ben visibile anche lo strato di sporco che omogeneizza le pennellate in una spenta tinta terrosa.

3. nelle terza immagine sono individuate 3 forme di degrado: sulla sn della foto, sotto il chiavistello e la maniglia ad anello, si notano delle macchie scure che compaiono anche in molte altre zone del dipinto dovute alcune a concrezioni di sporco e altre ad ossidazioni; al centro della foto appaiono dei graffi della piccola pittorica, quasi paralleli tra loro, resi scuri probabilmente dall'infiltrazione di sporco dal verso veicolato dall'umidità infiltrata nella pellicola danneggiata; nella zona a dx, invece, sopra le teste dei contadini, è presente una zona sporca particolarmente ostica, il cui degrado si differenzia nettamente dallo sfondo circostante e la probabile ossidazione si presenta fittamente reticolata e, anche a livello cromatico, molto compatta. Si può ipotizzare due diversi tipi di direzioni dalle quali è avvenuto il degrado: (sn foto 3 / dx foto 4) attorno ai cretti e abrasioni sulla pellicola pittorica lo sporco è stato veicolato dal fronte dall'umidità proveniente dalla stufa, questo giustificato dal fatto che l'avanzamento dell'imbrunimento è molto netto e circoscritto alle zone in cui la pellicola si presenta danneggiata. Nelle zone dove la pellicola si presenta intatta (zona teste) l'alterazione cromatica è invece avvenuta dal retro, lo si nota dalla sfumatura delle zone interessate dall'incurimento e dei relativi bordi, che prima di raggiungere il fronte hanno dovuto imbibire gli strati preparatori, uniformando la loro azione di alterazione cromatica.

4. Nella quarta immagine (angolo alto dx) l'azione di alterazione della cromia del dipinto rende difficile lettura il soggetto rappresentato con toni rossi e ocra che si confondono in spesse e consistenti pennellate stese con diverse direzioni. Visibile anche una crettatura che segue dei cerchi concentrici e delle macchie più scure.

Il dipinto è stato restaurato negli anni '70 del '900 e presenta delle zone con ridipinture leggermente trabordanti dalla lacuna in zona cappello e braccia della donna.

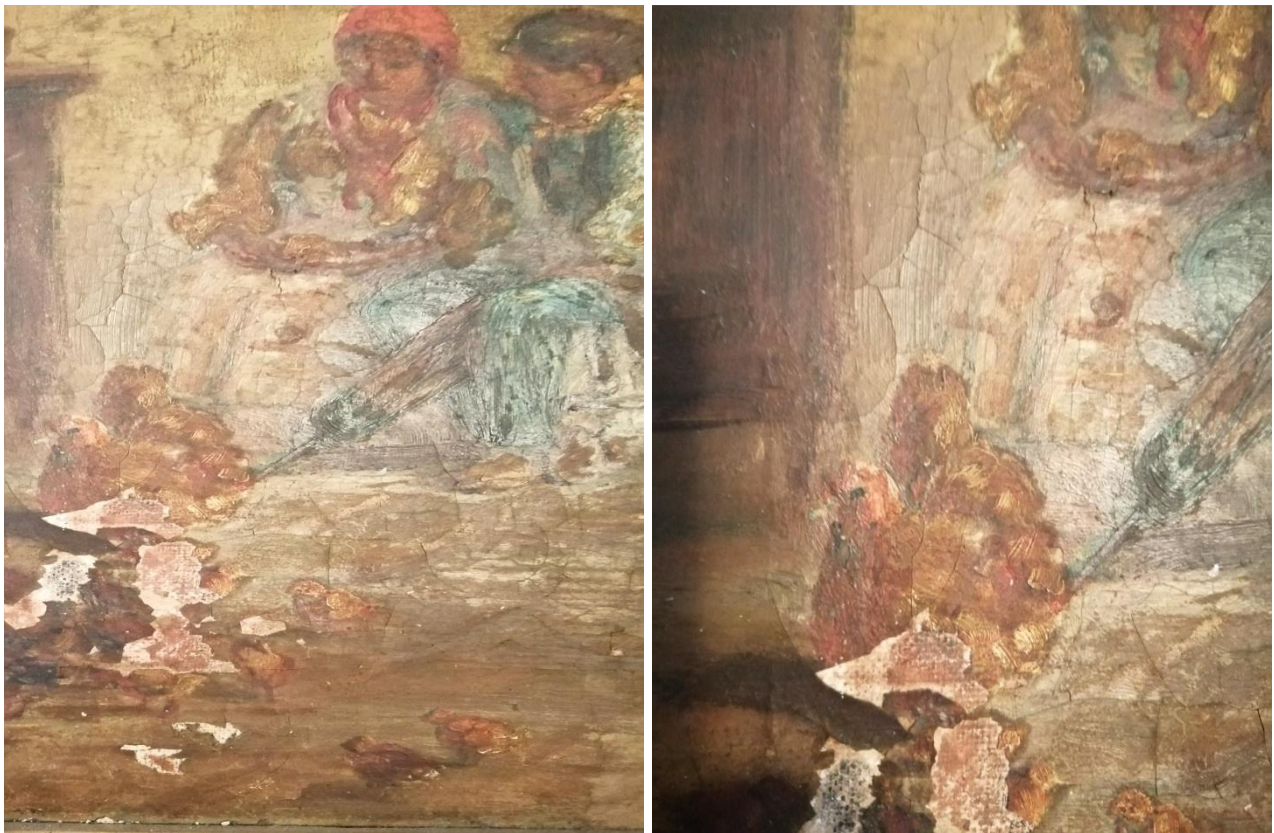
#### **Strati superficiali e protettivi**

Le due foto scattate in controluce evidenziano delle anomalie della vernice con delle opacizzazioni che interessano, tra le altre, le braccia della contadina. Potrebbero essere provocate da ridipinture fatte successivamente alla verniciatura e non a loro volta verniciate, data la somiglianza dell'accumulo di sporco con gli evidenti ritocchi sul copricapo della donna.

Un altro fenomeno dovuto all'invecchiamento delle vernice è un ingiallimento diffuso, visibile soprattutto sui toni freddi e in particolare sulle maniche bianco/azzurre dell'uomo.

Lo strato di vernice è appena visibile, molto alterato ed opacizzato e, vista la differente assorbenza dello sporco da parte del dipinto, probabilmente non si presenta su tutta la superficie dell'opera.

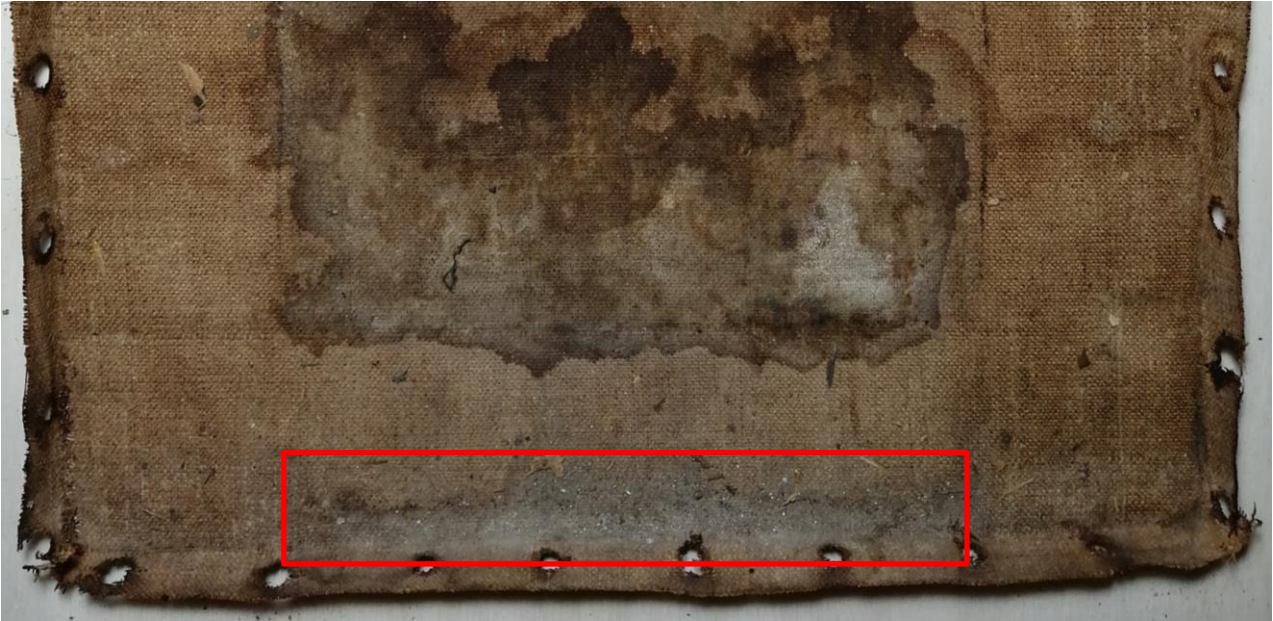
### ***PULITURA RETRO***

Una volta rimosso il telaio si è notato un notevole accumulo di cenere dietro ai listelli del telaio stesso, specie nella parte inferiore. In combinazione a ciò vi era presente una presunta colonizzazione biologica favorita dalla presenza di umidità, palesatasi da visibilissime gore di risalita.

La prima operazione eseguita è stata quindi la spolveratura della cenere e di tutti i depositi facilmente rimovibili depositatisi dietro al telaio, dopodichè è stato applicato a spruzzo del Preventol su tutto il retro, per evitare l'espandersi delle presunte muffe all'aumentare dell'umidità o all'apporto di ulteriore materiale organico (colletta per consolidamento).

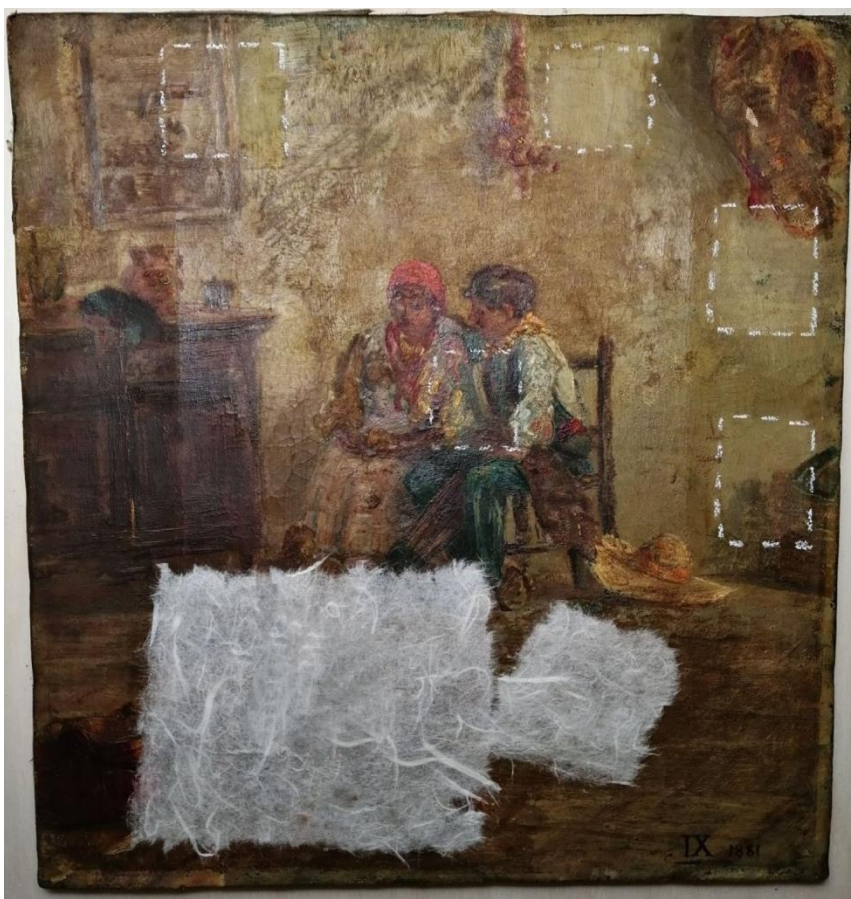
Si nota un'azione di pulitura efficace che non ha arrecato danni alla pellicola pittorica.

Tasselli di pulitura eseguiti con Etilacetato gelificato con Klucel G, lasciato agire qualche istante e rimosso con un tamponcino intriso di White Spirit.

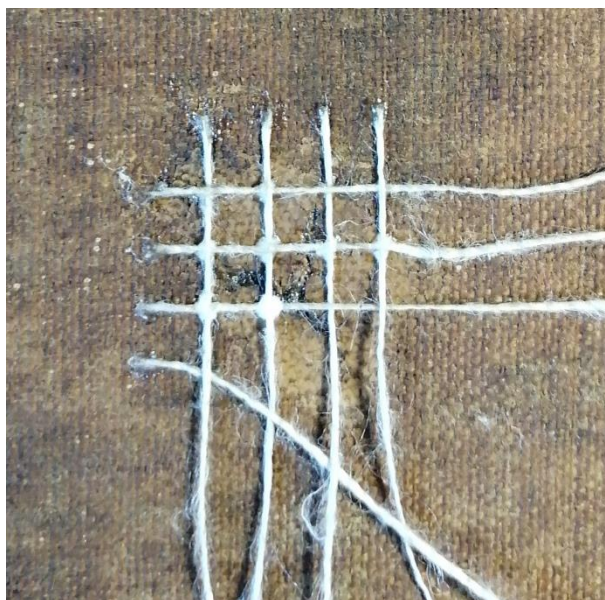
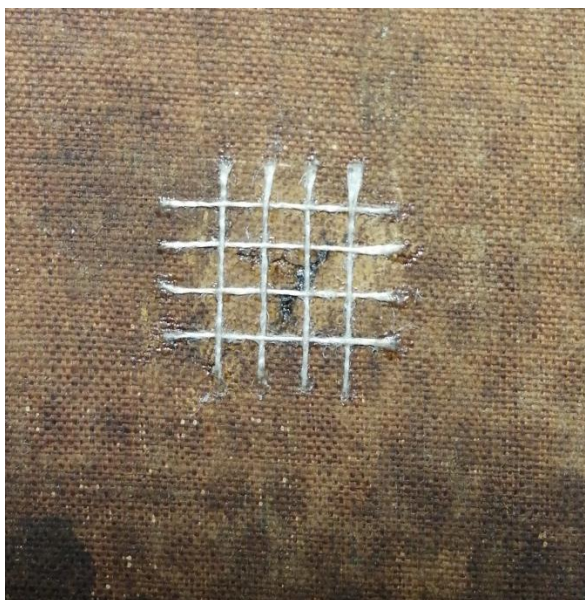
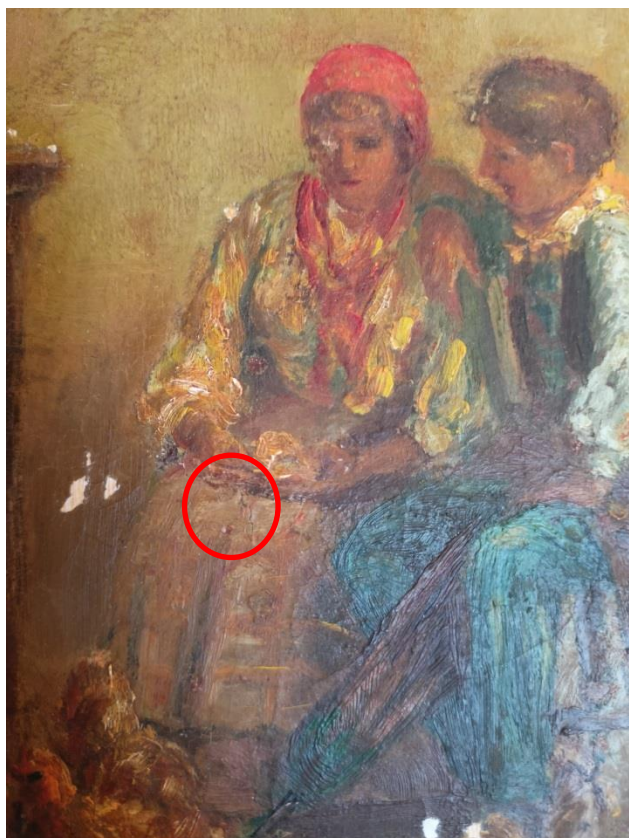
### ***RISARCITURA STRAPPI***

A fianco, il punto della lacerazione visto dal fronte

Per risarcire lo strappo della tela è stato utilizzato il metodo Winfried Heiber che rappresenta il sistema più efficace e rispettoso dell'intreccio trama ordito.

Questo metodo consiste nel congiungere filo per filo i margini dello strappo riproducendo l'intreccio originale e fissandolo con piccoli punti di colla Eva Art. Al termine di ciò viene rafforzato il tutto con una griglia aggiuntiva sul retro, sempre intrecciata, che segua anch'essa l'andamento di trama e ordito.
