Ar.Co. sas

Oggetto: indagini stratigrafiche eseguite negli intonaci esterni di Villa Chiericati-Milan in Via Soella 9, Sandrigo (VI).

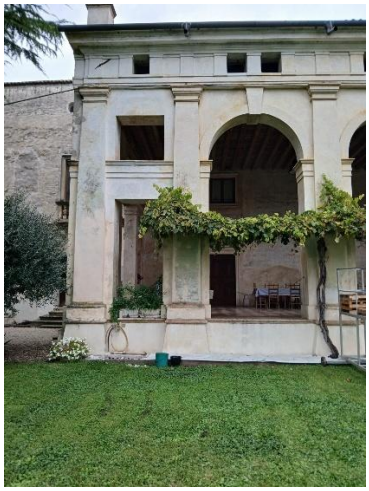
L’indagine che mirava a ritrovare i livelli originali ha verificato che gli intonaci antichi presenti sono già tutti visibili in facciata e complessivamente in buono stato di conservazione ai fini del restauro conservativo che ne verrà attuato, nonostante presentino un leggero ma esteso fenomeno di pitting, rare stuccature cementizie e nelle parti perimetrali siano coperti da sbordature degli intonaci adiacenti.

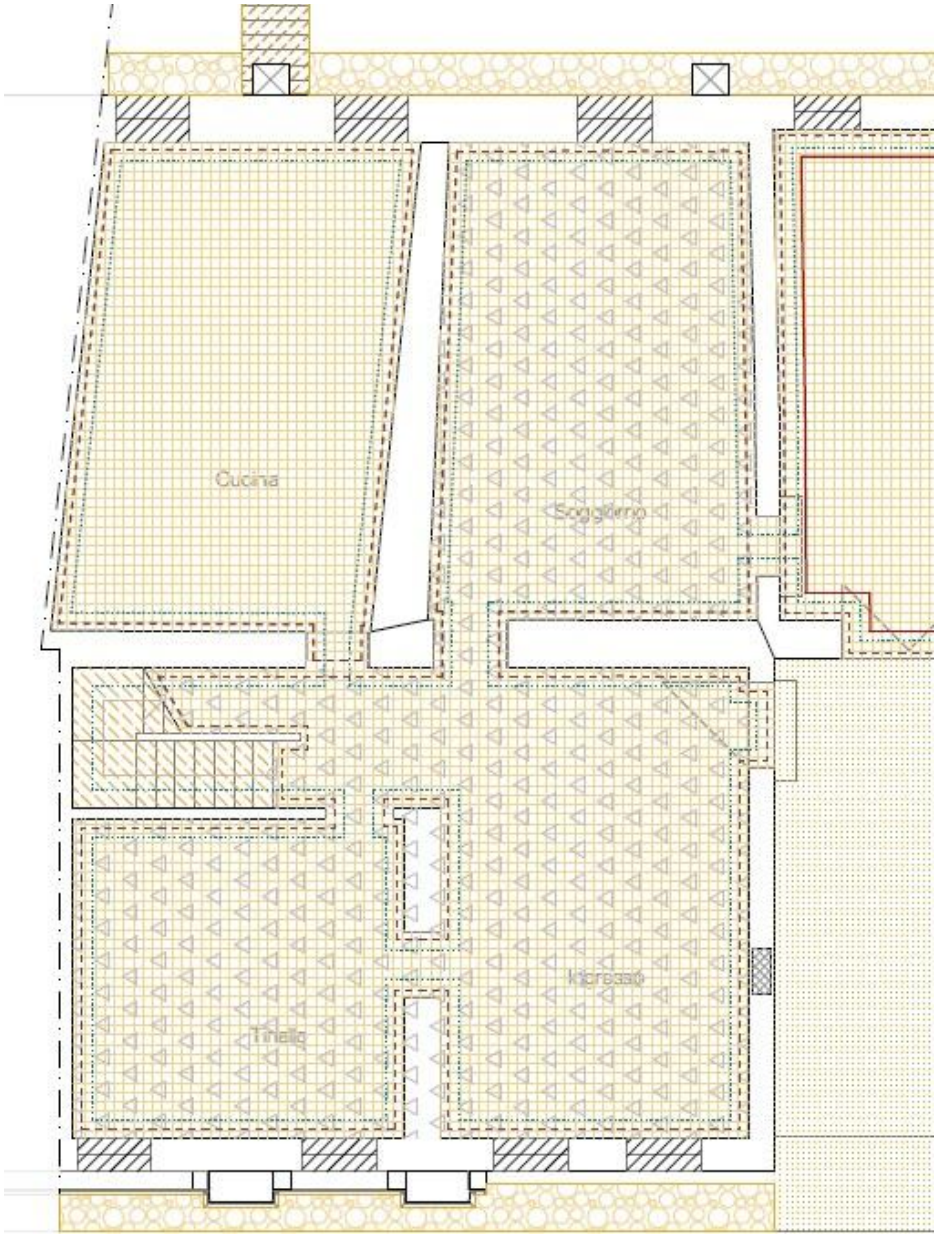
Figura 1. Pavimento ingresso

I pavimenti interni all'unità abitativa non presentano interesse storico-artistico in quanto risalenti al secolo scorso (anni '70-'80). Analogamente la scala che conduce dal piano terra al primo piano dell'abitazione risulta coeva alla pavimentazione più recente ed è quindi di moderna fattura.

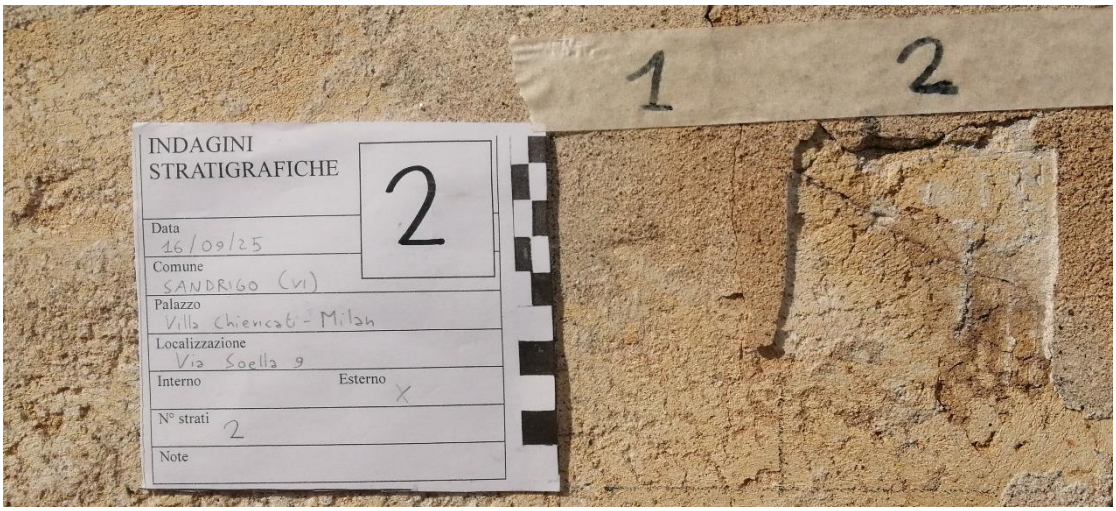
N° scheda
2

Comune Sandrigo (VI)	***Data*** 16/09/25	
Oggetto Barchessa di villa Chiericati-Milan	***Interno***	***Esterno*** ×
Area operativa Facciata Sud	***Compilatore*** Giuseppe Silvestri, Silvio Ferracin	
Campione Stratigrafia su intonaco	***Osservazioni*** L'intonaco originale è qui sormontato da una rasatura di malta cementizia

Campione effettuato a 53 cm dalla lesena e a 3.69 m dal piano di calpestio originale della villa

01	*DESCRIZIONE*	Indisturbato, intonaco originale
N° LIVELLO	*SPESSORE*	3 mm
	COLORE	Grigio/giallo
	ADESIVO SUPPORTO	Scarso
	ASPETTO TESSITURALE	/
	ASPETTO DIMENSIONALE	/
	COESIONE	Friabile, fragile
	MORFOLOGIA SUPERFICIALE	Planare, frattazzato

02	*DESCRIZIONE*	Intonaco originale
N° LIVELLO	*SPESSORE*	Non rimosso (in base a lacune adiacenti circa 1.5 cm)
	COLORE	Giallo ambrato
	ADESIVO SUPPORTO	Buono
	ASPETTO TESSITURALE	Omogeneo, stesura superficiale
	ASPETTO DIMENSIONALE	Medio fine
	COESIONE	Buona
	MORFOLOGIA SUPERFICIALE	Perso lisciatura del marmorino, parzialmente ruvido

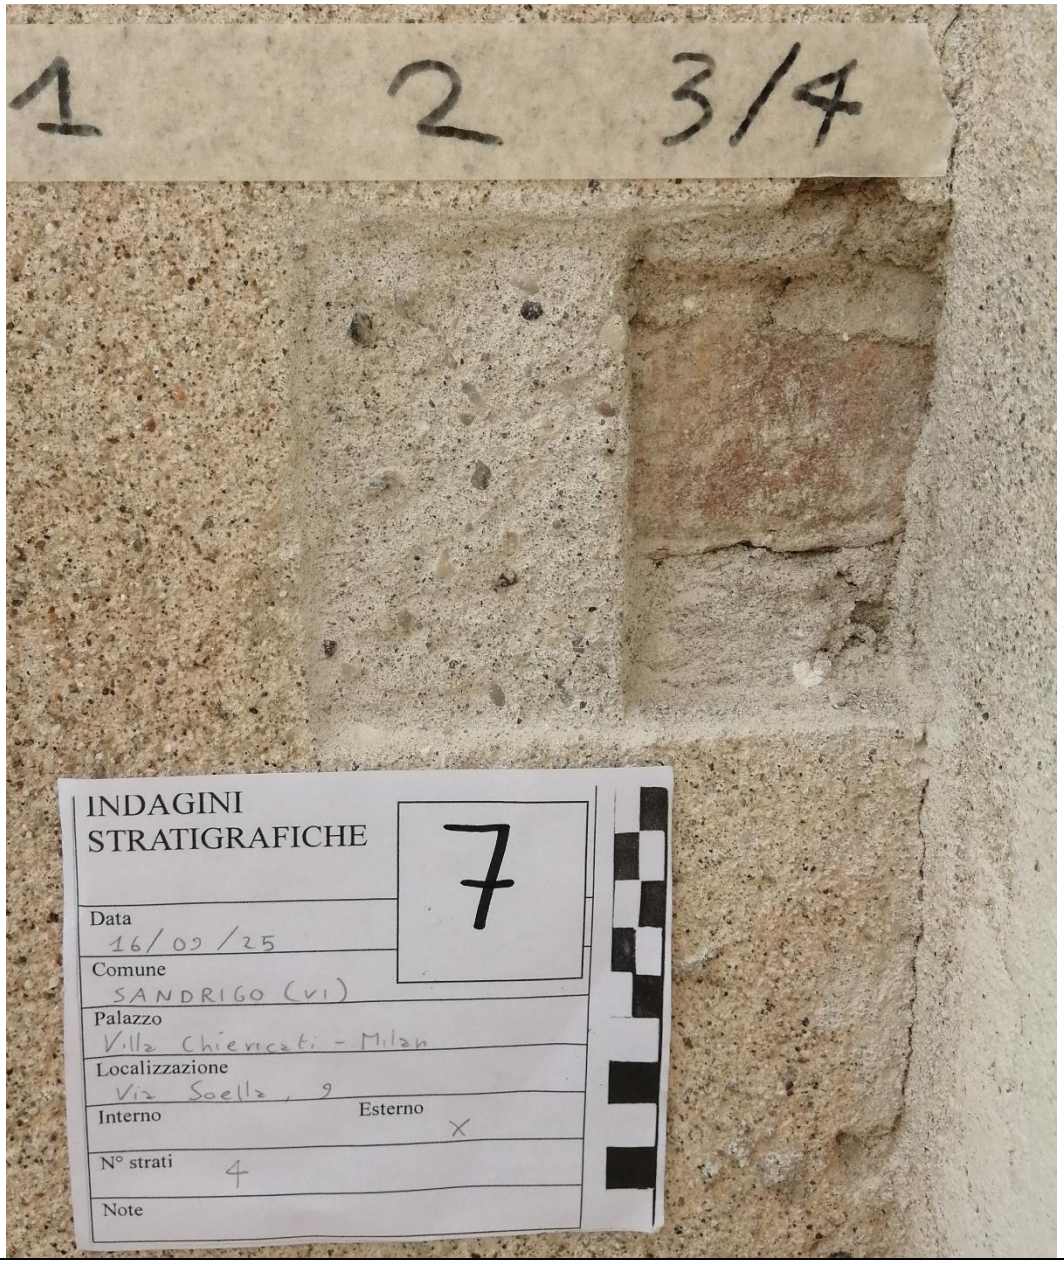
N° scheda
7

Comune Sandrigo (VI)	***Data*** 16/09/25	
Oggetto Barchessa di villa Chiericati-Milan	***Interno***	***Esterno*** ×
Area operativa Parete Est, angolo adiacente all'ultima lesena	***Compilatore*** Giuseppe Silvestri, Silvio Ferracin	
Campione Stratigrafia su intonaco	***Osservazioni*** /

Campione effettuato a 1.37 m dal suolo e a 6 cm da parete Sud

01	*DESCRIZIONE*	Indisturbato, intonachino cementizio
N° LIVELLO	*SPESSORE*	1.9 cm
	COLORE	Grigio
	ADESIVO SUPPORTO	Buono
	ASPETTO TESSITURALE	/
	ASPETTO DIMENSIONALE	Inerti di sabbia medio-grossa
	COESIONE	Ottima
	MORFOLOGIA SUPERFICIALE	Planare, eroso, scabroso

02	*DESCRIZIONE*	Arriccio
N° LIVELLO	*SPESSORE*	1 cm
	COLORE	Grigio chiaro
	ADESIVO SUPPORTO	Ottimo
	ASPETTO TESSITURALE	/
	ASPETTO DIMENSIONALE	Medio con clasti medi-grossi (5 mm)
	COESIONE	Ottima
	MORFOLOGIA SUPERFICIALE	Planare, scabrosa

03	*DESCRIZIONE*	Mattone antico doppio con malta di allettamento cementizia
N° LIVELLO	*SPESSORE*	/
	COLORE	Mattone
	ADESIVO SUPPORTO	/
	ASPETTO TESSITURALE	/
	ASPETTO DIMENSIONALE	/
	COESIONE	/
	MORFOLOGIA SUPERFICIALE	/

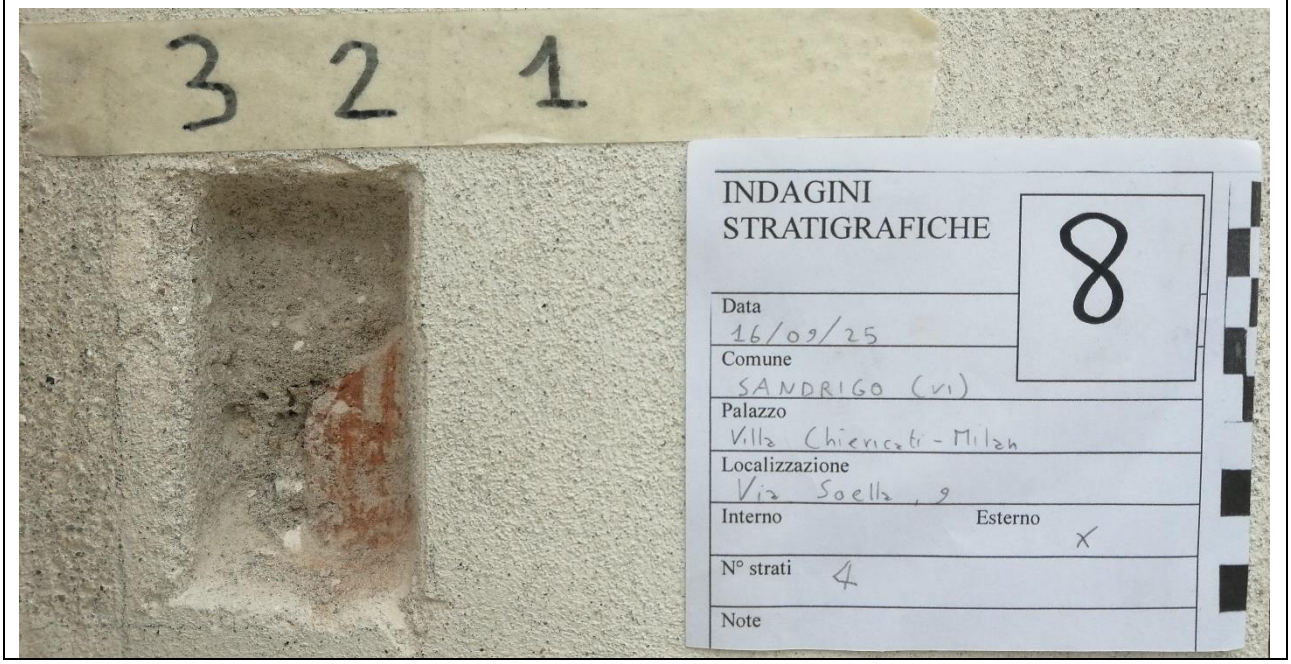
N° scheda
8

Comune Sandrigo (VI)	***Data*** 16/09/25	
Oggetto Barchessa di villa Chiericati-Milan	***Interno***	***Esterno*** ×
Area operativa Parete Sud	***Compilatore*** Giuseppe Silvestri, Silvio Ferracin	
Campione Stratigrafia su intonaco	***Osservazioni*** /

Campione effettuato a 1.37 m dal suolo e adiacente all'angolo

01	*DESCRIZIONE*	Indisturbato, rasatura cementizia/boiacca
N° LIVELLO	*SPESSORE*	Molto sottile
	COLORE	Grigio chiaro
	ADESIVO SUPPORTO	Buono
	ASPETTO TESSITURALE	/
	ASPETTO DIMENSIONALE	Inerte fine
	COESIONE	Buona
	MORFOLOGIA SUPERFICIALE	Planare, leggermente scabrosa

02	*DESCRIZIONE*	Intonaco cementizio
N° LIVELLO	*SPESSORE*	2 cm
	COLORE	Grigio
	ADESIVO SUPPORTO	Buono
	ASPETTO TESSITURALE	/
	ASPETTO DIMENSIONALE	Inerti di sabbia medio-grossa
	COESIONE	Ottima
	MORFOLOGIA SUPERFICIALE	Planare, eroso, scabroso

03	*DESCRIZIONE*	Mattone antico doppio con malta di allettamento cementizia
N° LIVELLO	*SPESSORE*	/
	COLORE	Mattone
	ADESIVO SUPPORTO	/
	ASPETTO TESSITURALE	/
	ASPETTO DIMENSIONALE	/
	COESIONE	/
	MORFOLOGIA SUPERFICIALE	/

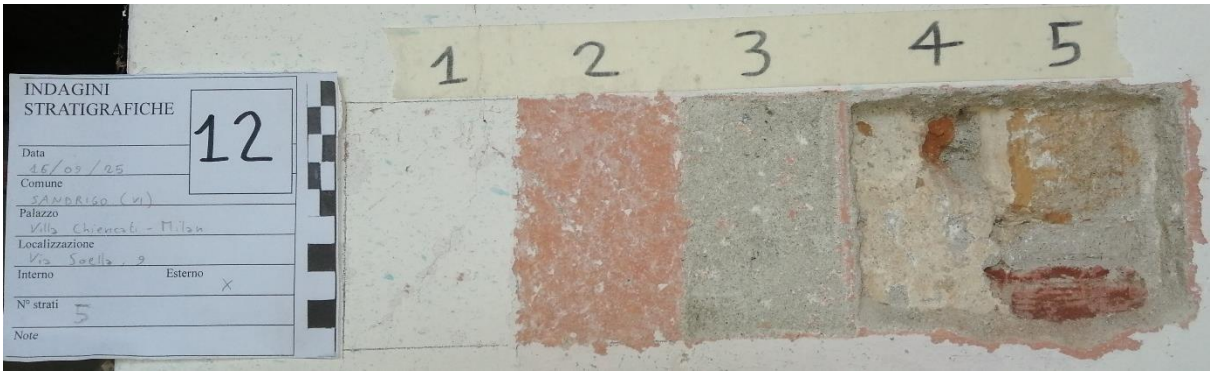
N° scheda
12

Comune Sandrigo (VI)	***Data*** 16/09/25	
Oggetto Barchessa di villa Chiericati-Milan	***Interno***	***Esterno*** ×
Area operativa Parete Sud, portico	***Compilatore*** Giuseppe Silvestri, Silvio Ferracin	
Campione Stratigrafia su intonaco	***Osservazioni*** /

Campione effettuato a 1.82 m dal suolo e a 34 cm da parete Est

01	*DESCRIZIONE*	Indisturbato, bianco di calce
N° LIVELLO	*SPESSORE*	Molto sottile
	COLORE	Bianco
	ADESIVO SUPPORTO	Fragile
	ASPETTO TESSITURALE	/
	ASPETTO DIMENSIONALE	/
	COESIONE	Scarsa, incoerente
	MORFOLOGIA SUPERFICIALE	Liscia a pennellate

02	*DESCRIZIONE*	Tempera rossa
N° LIVELLO	*SPESSORE*	Molto sottile
	COLORE	Rosso
	ADESIVO SUPPORTO	Puntualmente buono
	ASPETTO TESSITURALE	/
	ASPETTO DIMENSIONALE	/
	COESIONE	Buona
	MORFOLOGIA SUPERFICIALE	Scabrosa

03	*DESCRIZIONE*	Intonaco cementizio rasato
N° LIVELLO	*SPESSORE*	1.5 cm
	COLORE	Grigio
	ADESIVO SUPPORTO	Scarso
	ASPETTO TESSITURALE	/
	ASPETTO DIMENSIONALE	Inerti di sabbia medio-grossa
	COESIONE	Medio-bassa
	MORFOLOGIA SUPERFICIALE	Erosa, scabrosa, planare

04A	*DESCRIZIONE*	Dipintura a calce
N° LIVELLO	*SPESSORE*	Molto sottile
	COLORE	Giallo ambrato chiaro
	ADESIVO SUPPORTO	Tenace, aderente al sottostante intonaco di calce
	ASPETTO TESSITURALE	/
	ASPETTO DIMENSIONALE	/
	COESIONE	Molto buona
	MORFOLOGIA SUPERFICIALE	Scabrosa, segue andamento della malta sottostante

04B	*DESCRIZIONE*	Intonachino di calce (malta da riempimento)
N° LIVELLO	*SPESSORE*	3-5 cm
	COLORE	Giallo ambrato chiaro
	ADESIVO SUPPORTO	Debole
	ASPETTO TESSITURALE	/
	ASPETTO DIMENSIONALE	/
	COESIONE	Generalmente scarsa
	MORFOLOGIA SUPERFICIALE	Scabrosa, planare

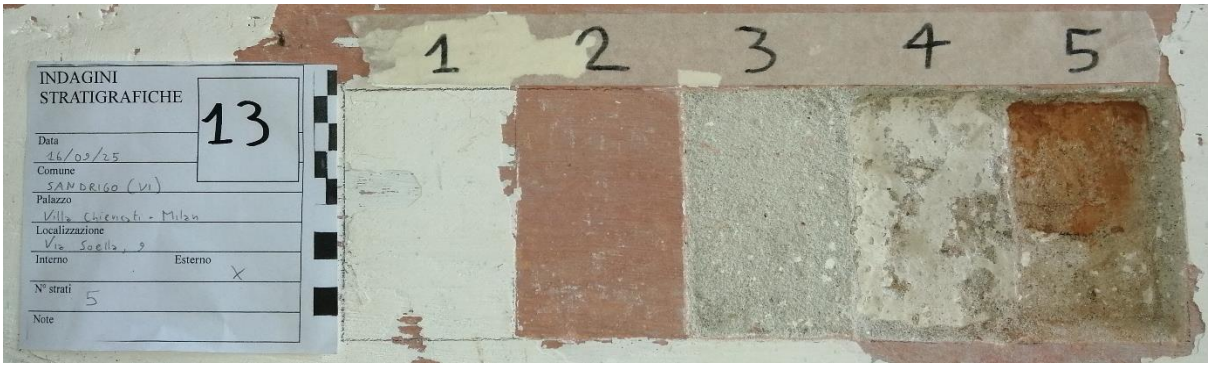
N° scheda
13

Comune Sandrigo (VI)	***Data*** 16/09/25	
Oggetto Barchessa di villa Chiericati-Milan	***Interno***	***Esterno*** ×
Area operativa Parete Est portico	***Compilatore*** Giuseppe Silvestri, Silvio Ferracin	
Campione Stratigrafia su intonaco	***Osservazioni*** /

Campione effettuato a 1.70 m dal suolo e a 92 cm da parete Nord

01	*DESCRIZIONE*	Indisturbato, bianco di calce
N° LIVELLO	*SPESSORE*	Molto sottile
	COLORE	Bianco
	ADESIVO SUPPORTO	Fragile
	ASPETTO TESSITURALE	/
	ASPETTO DIMENSIONALE	/
	COESIONE	Scarsa, incoerente
	MORFOLOGIA SUPERFICIALE	Liscia a pennellate

02	*DESCRIZIONE*	Tempera rossa
N° LIVELLO	*SPESSORE*	Molto sottile
	COLORE	Rosso
	ADESIVO SUPPORTO	Puntualmente buono
	ASPETTO TESSITURALE	/
	ASPETTO DIMENSIONALE	/
	COESIONE	Buona
	MORFOLOGIA SUPERFICIALE	Liscia

03	*DESCRIZIONE*	Intonaco cementizio rasato
N° LIVELLO	*SPESSORE*	1.5 cm
	COLORE	Grigio
	ADESIVO SUPPORTO	Scarso
	ASPETTO TESSITURALE	/
	ASPETTO DIMENSIONALE	Inerti di sabbia medio-grossa
	COESIONE	Medio-bassa
	MORFOLOGIA SUPERFICIALE	Erosa, scabrosa, planare

04A	*DESCRIZIONE*	Dipintura a calce
N° LIVELLO	*SPESSORE*	Molto sottile
	COLORE	Giallo ambrato chiaro
	ADESIVO SUPPORTO	Tenace, aderente al sottostante intonaco di calce
	ASPETTO TESSITURALE	/
	ASPETTO DIMENSIONALE	/
	COESIONE	Molto buona
	MORFOLOGIA SUPERFICIALE	Scabrosa, segue andamento della malta sottostante

04B	*DESCRIZIONE*	Intonachino di calce (malta da riempimento)
	SPESSORE	3-5 cm
N° LIVELLO	*COLORE*	Giallo ambrato chiaro
	ADESIVO SUPPORTO	Debole
	ASPETTO TESSITURALE	/
	ASPETTO DIMENSIONALE	/
	COESIONE	Generalmente scarsa
	MORFOLOGIA SUPERFICIALE	Scabrosa, planare

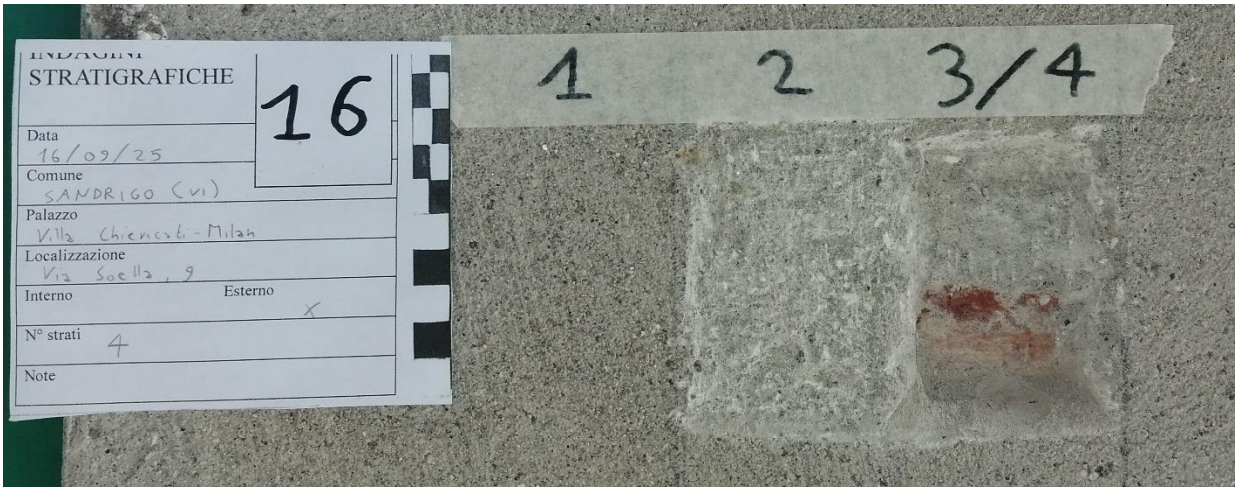
N° scheda
16

Comune Sandrigo (VI)	***Data*** 16/09/25	
Oggetto Barchessa di villa Chiericati-Milan	***Interno***	***Esterno*** ×
Area operativa Interno primo pilastro portico (da sn)	***Compilatore*** Giuseppe Silvestri, Silvio Ferracin	
Campione Stratigrafia su intonaco	***Osservazioni*** /

Campione effettuato a 1.64 m dal pavimento e a 22 cm da lato Est

01	*DESCRIZIONE*	Indisturbato, intonachino cementizio frattonato
N° LIVELLO	*SPESSORE*	2 mm
	COLORE	Grigio
	ADESIVO SUPPORTO	Buono
	ASPETTO TESSITURALE	/
	ASPETTO DIMENSIONALE	Inerti di sabbia medio-grossa
	COESIONE	Ottima
	MORFOLOGIA SUPERFICIALE	Planare, eroso, scabroso
