Corso di Restauro Post-Diploma - Tecnico del Restauro di Beni Culturali  
Codice Progetto 325-0003-293-2020

# ***DIAGNOSTICA E RESTAURO OLIO SU TELA***

## **Relazione tecnica**

# Relazione tecnica

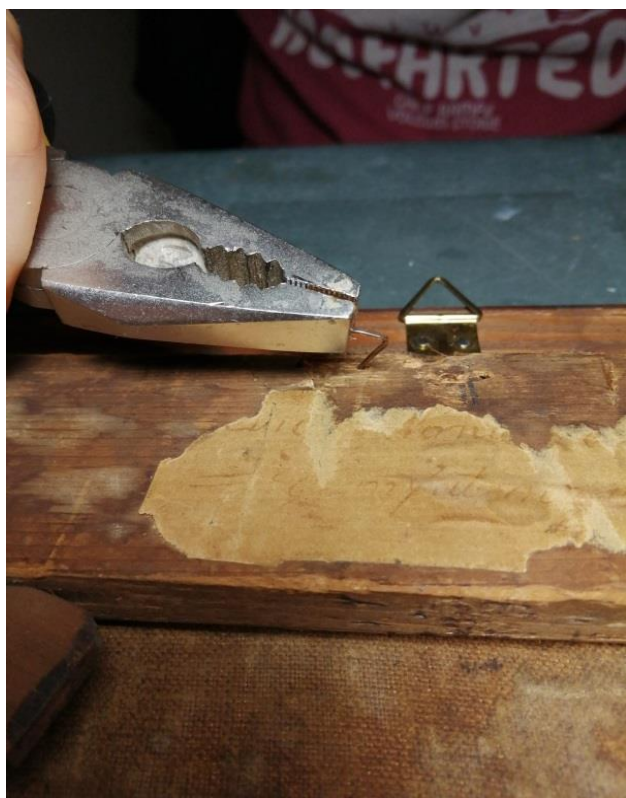
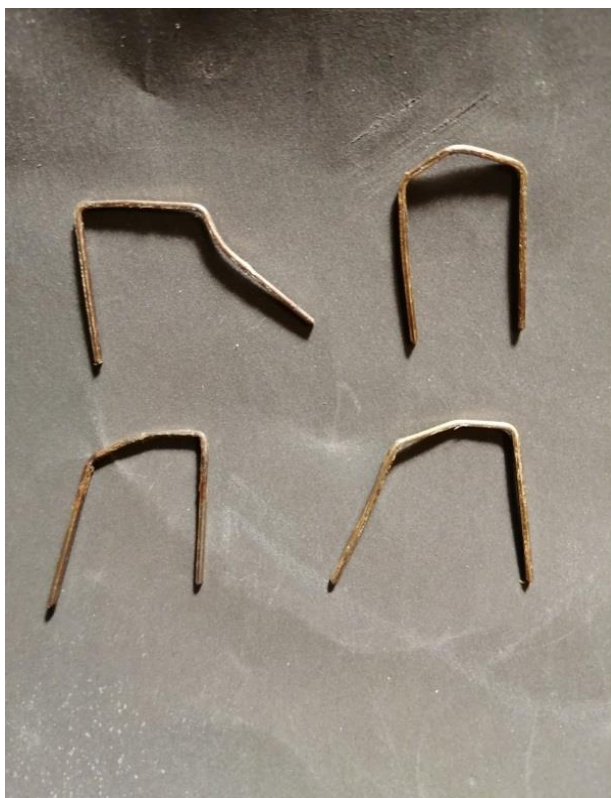
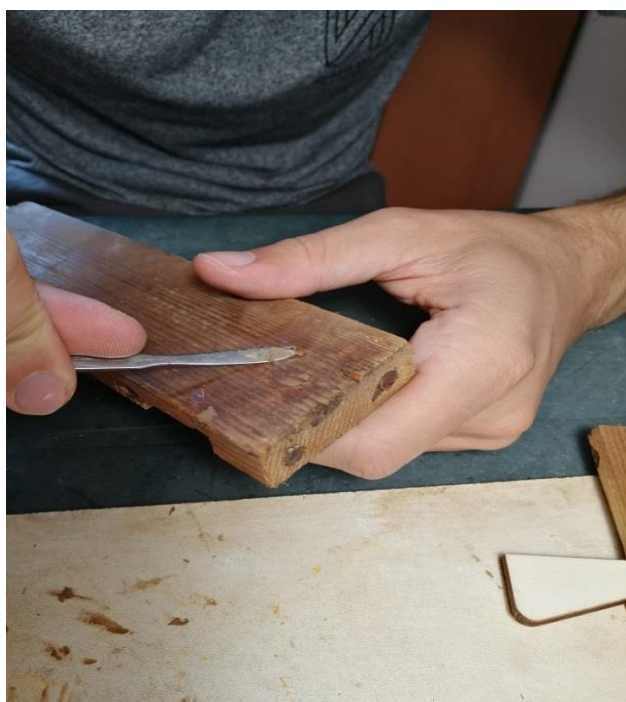
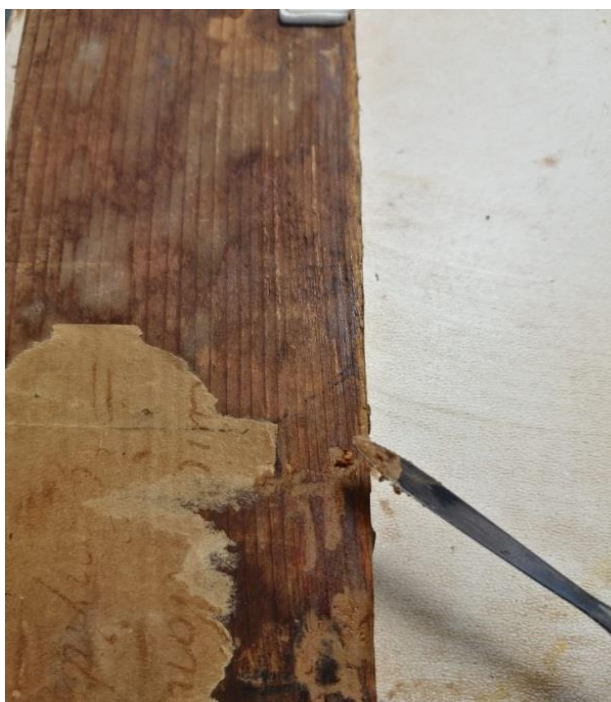
## **SMONTAGGIO E STUCCATURA TELAIO**

Il telaio nonostante lo sporco si presenta in buone condizioni, motivo per cui una pulizia meccanica prima, con cotone bagnato di acqua poi e la rimozione delle graffette che lo bloccavano alla cornice, è stata sufficiente a riportare il telaio in buone condizioni. È stata comunque necessaria la produzione di tre nuove biette che erano andate perse.

Completata la risistemazione del telaio è stato preventivamente applicato l'antitarlo Per-xil.

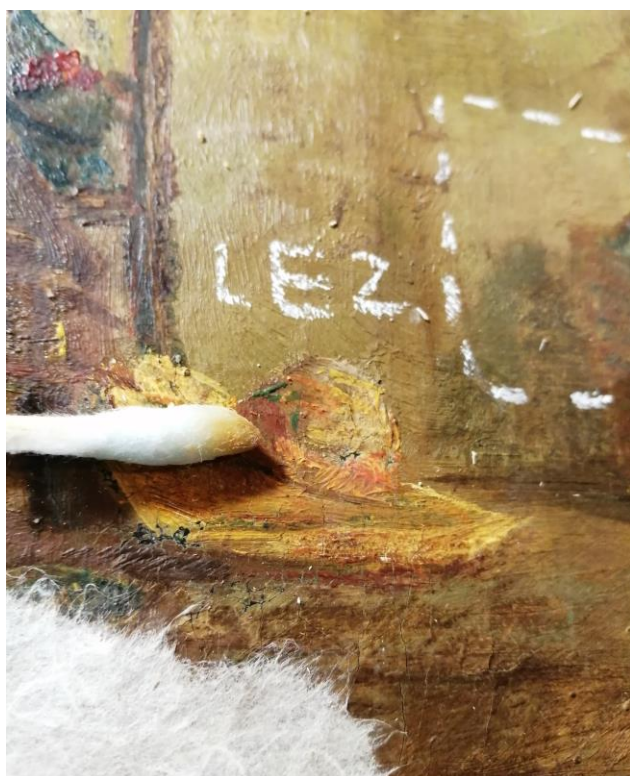
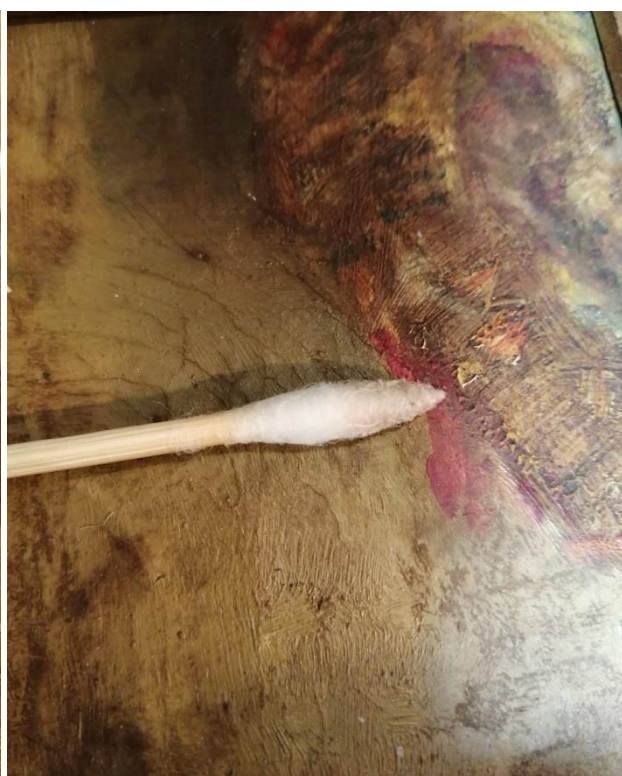
Gli unici parziali risultati dell'approccio a solvente sono state le miscele LE2 e LE7 che però rimuovono anche i toni ocra e rossi senza avere un apprezzabile effetto pulente sugli altri toni (foto 1 e 2); analogamente LA5 e LA8 muovono terre e bruni senza altri effetti pulenti.

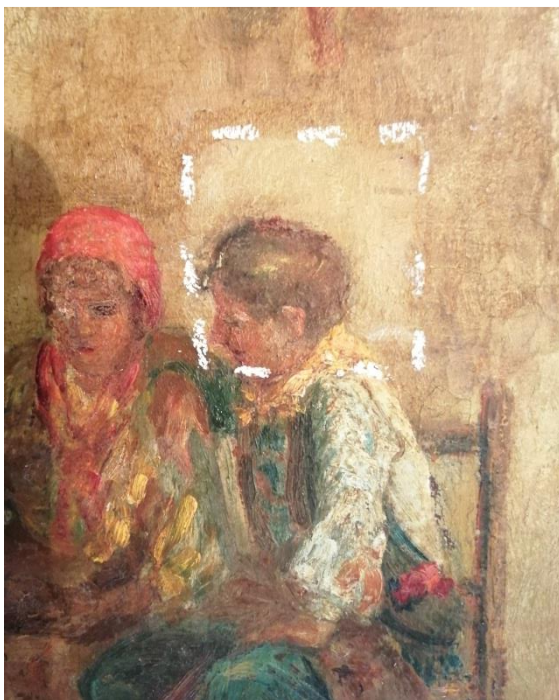
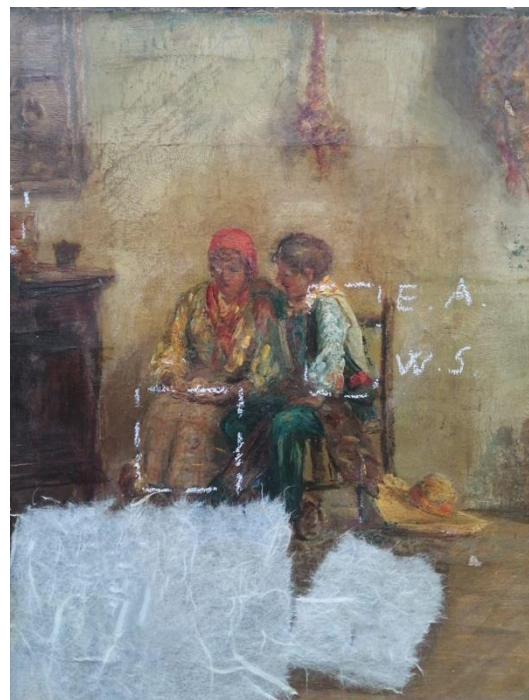
Tasselli di pulitura eseguiti con Etilacetato gelificato con Klucel G, lasciato agire qualche istante e rimosso con un tamponcino intriso di White Spirit.

Si nota un'azione di pulitura efficace che non ha arrecato danni alla pellicola pittorica.

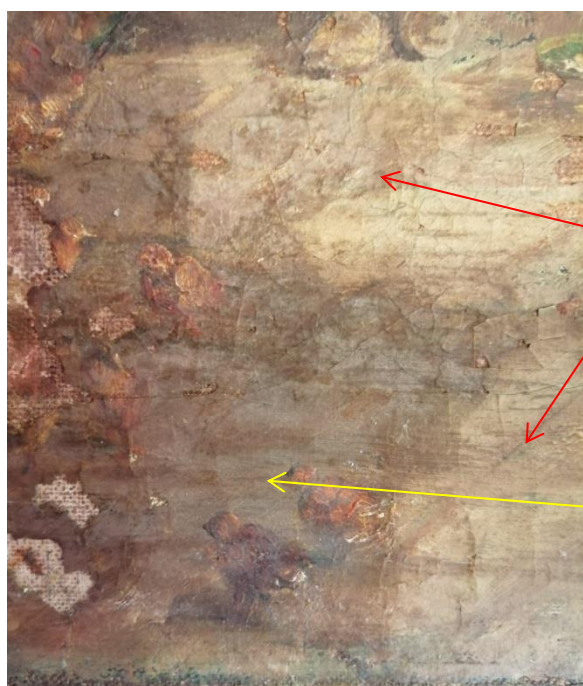
Zona già pulita

Zone ancora da pulire, completate con lo stesso sistema con cui si è proceduto per il resto del dipinto.

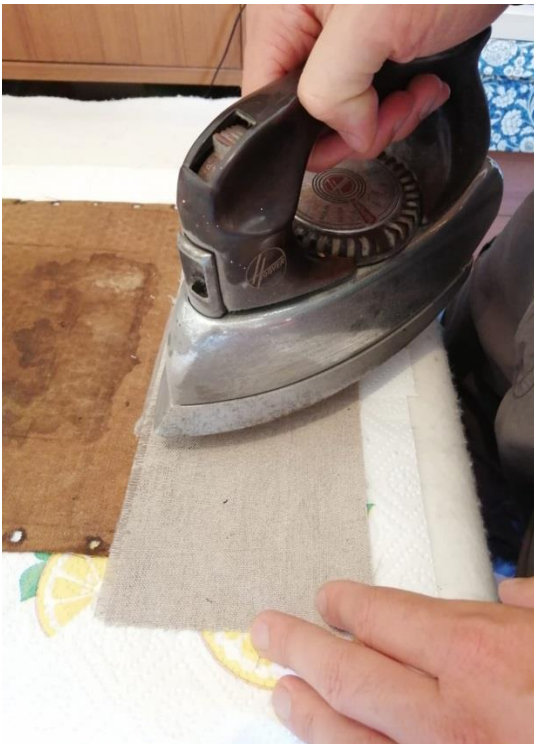
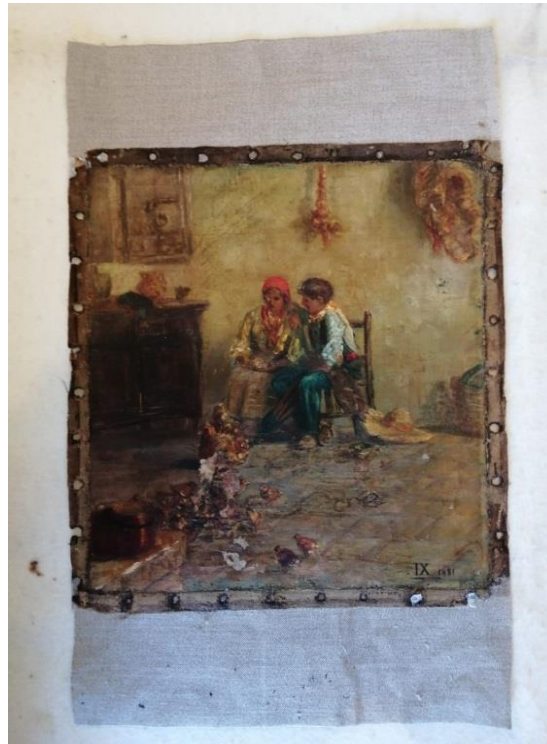
Prime due bande applicate sui lati corti, prima del taglio a misura.

Terminata questa fase le strisce di tela perimetrale sono state applicate sopra alla tela originale sovrapposte a questa dei 4 cm muniti del Beva film e successivamente stirati con il ferro da stiro (Hoover mod.0114 del 1953) mantenendo una temperatura stabile di 65°C che ha permesso la riattivazione dell'adesivo fissando tra loro le due tele.

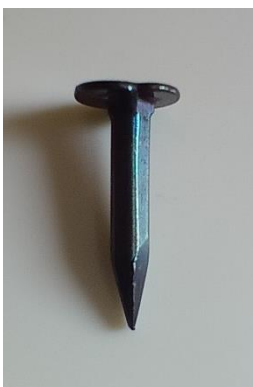
Particolare del chiodo utilizzato: la forma quadrata è specifica per tele, in modo che penetri meglio nell'incrocio di trama e ordito senza stressarne la struttura.
